NEDRE MÖLLENBERGGT.

ANTIKVARISK REGISTER FOR TRONDHEIM — Bebyggelse

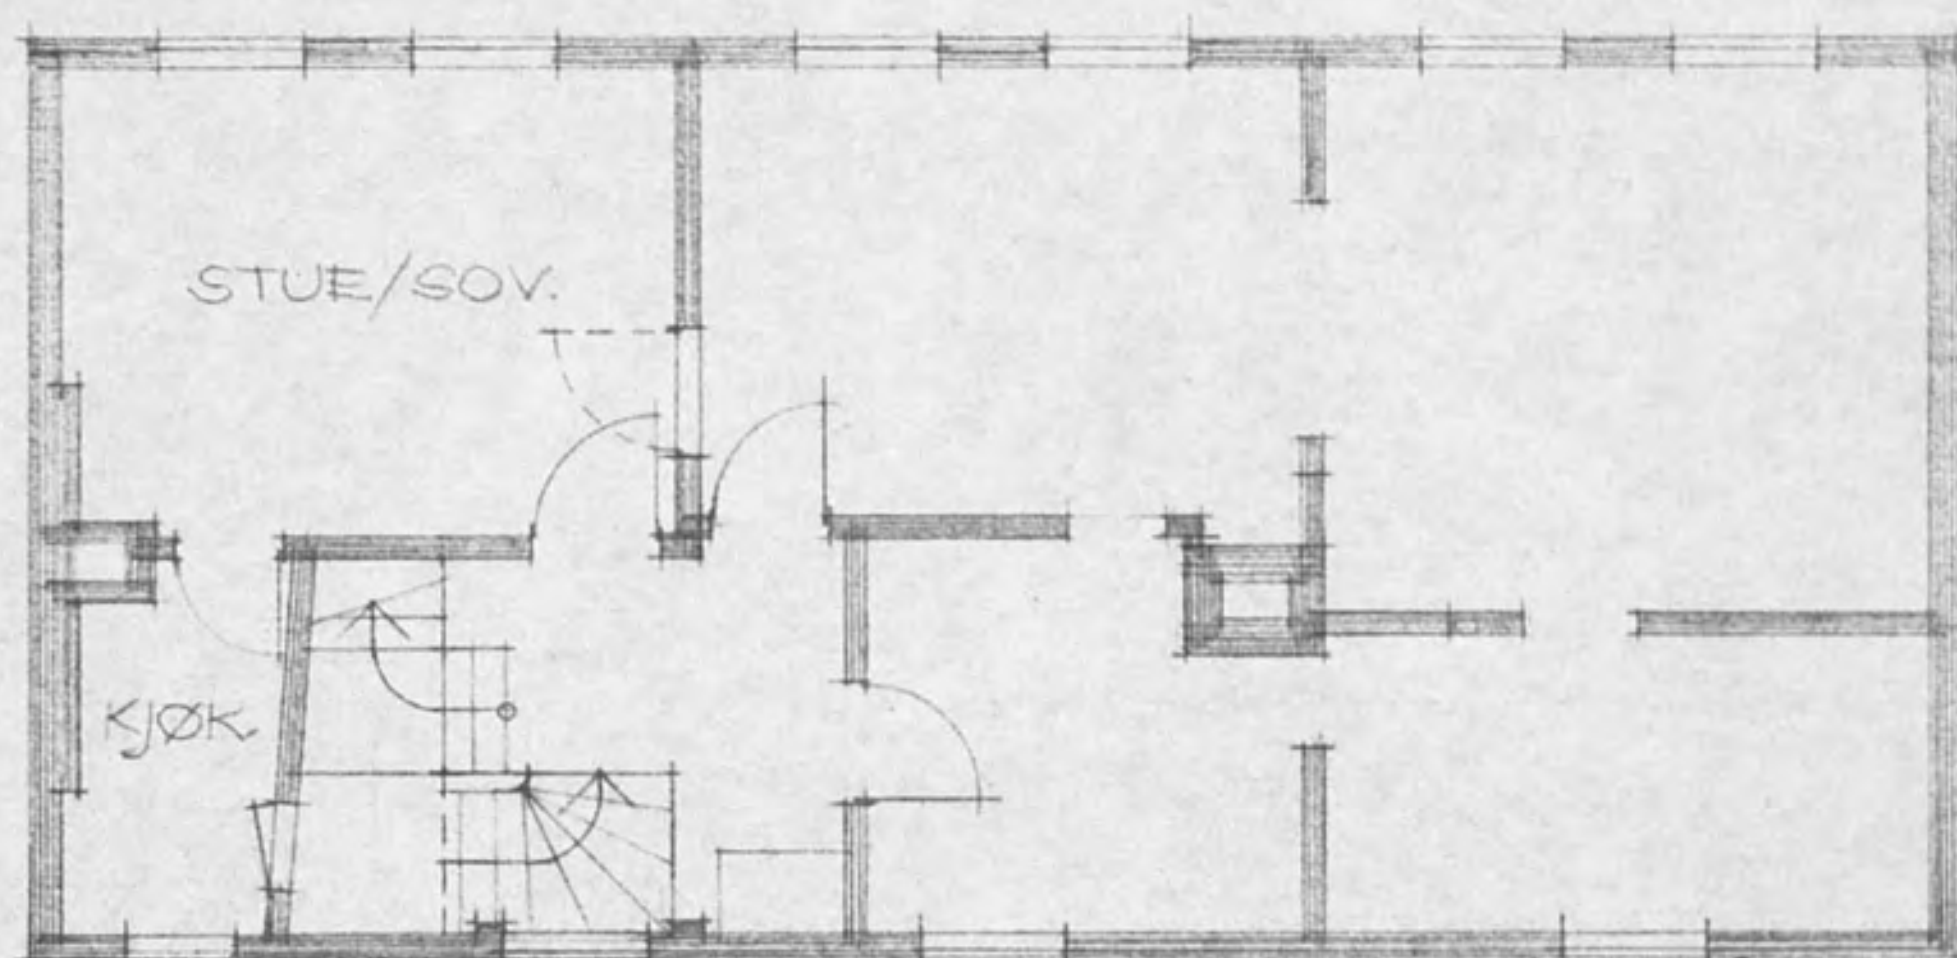
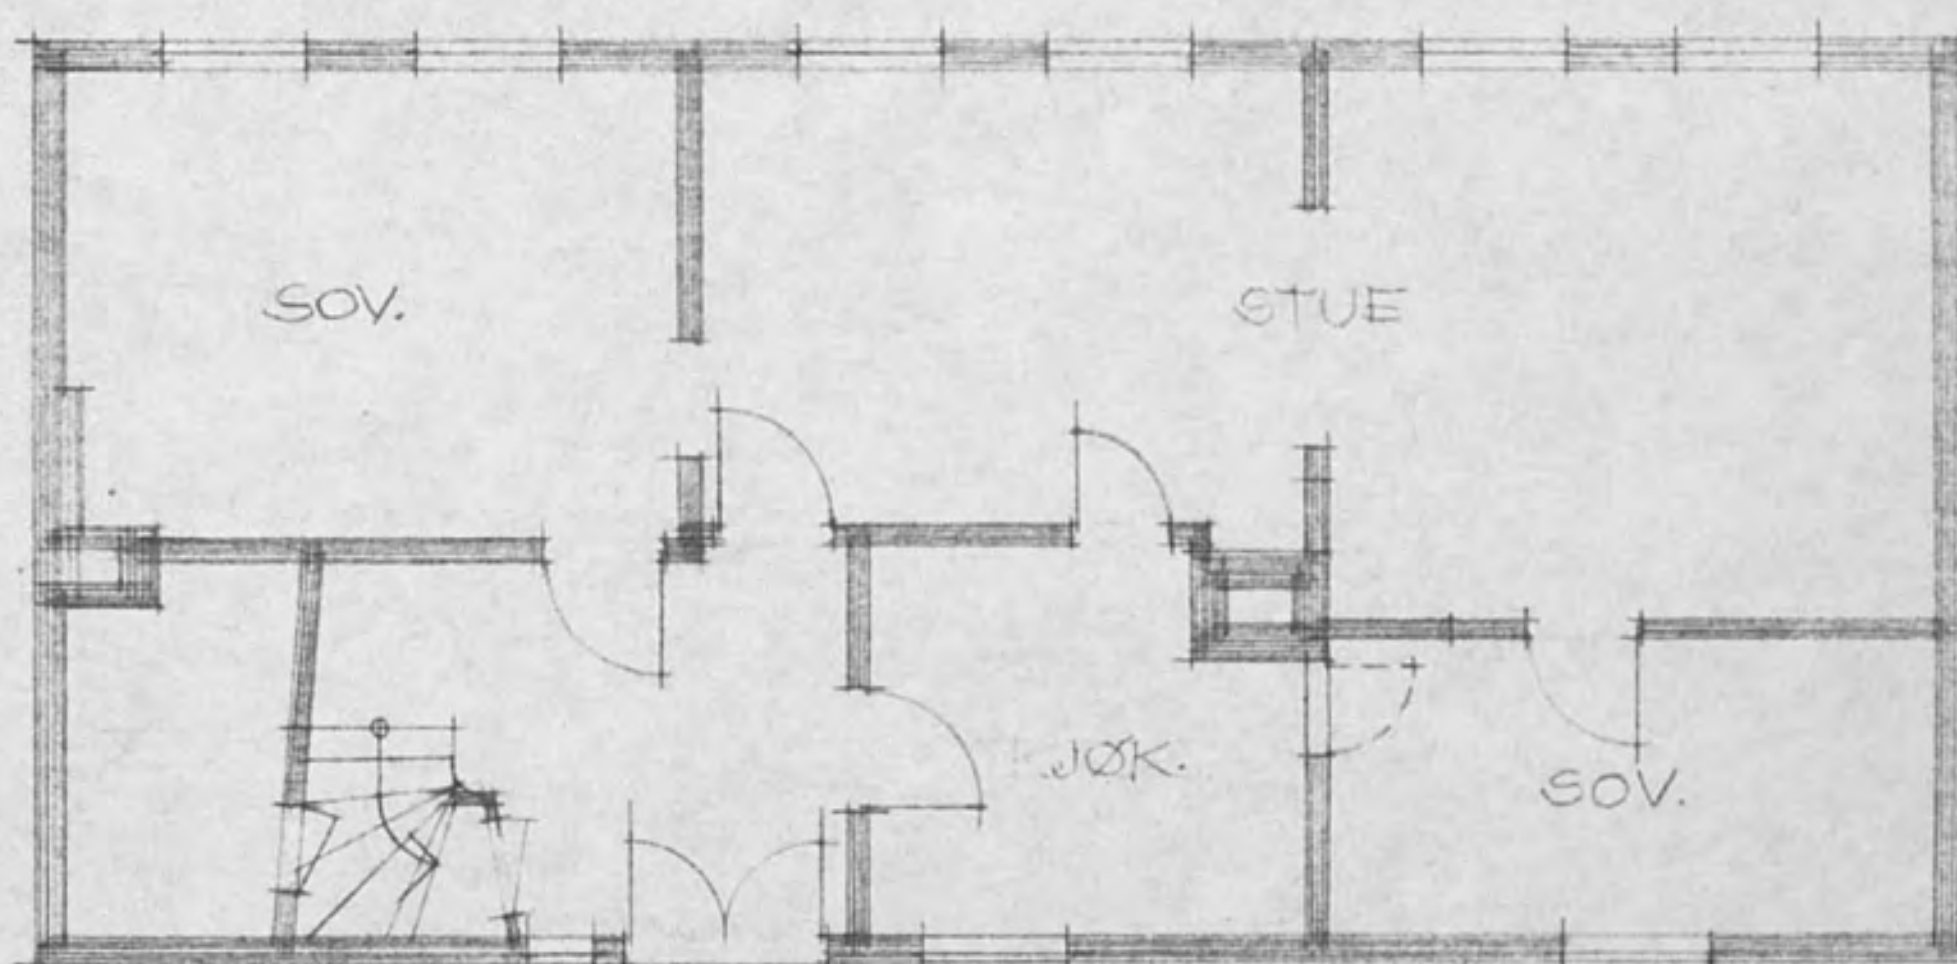
NEDRE MØLLENBERGGATE 37 A
OPPMÅLT APR. 1973. Ø.M.

Vinduer: ~~doble~~/enkle, delvis doble i 1. etg.
Utetthet, ~~råte~~ Beslag rustet bort

Mye rust i vannet.
Lekkasje fra loftet.

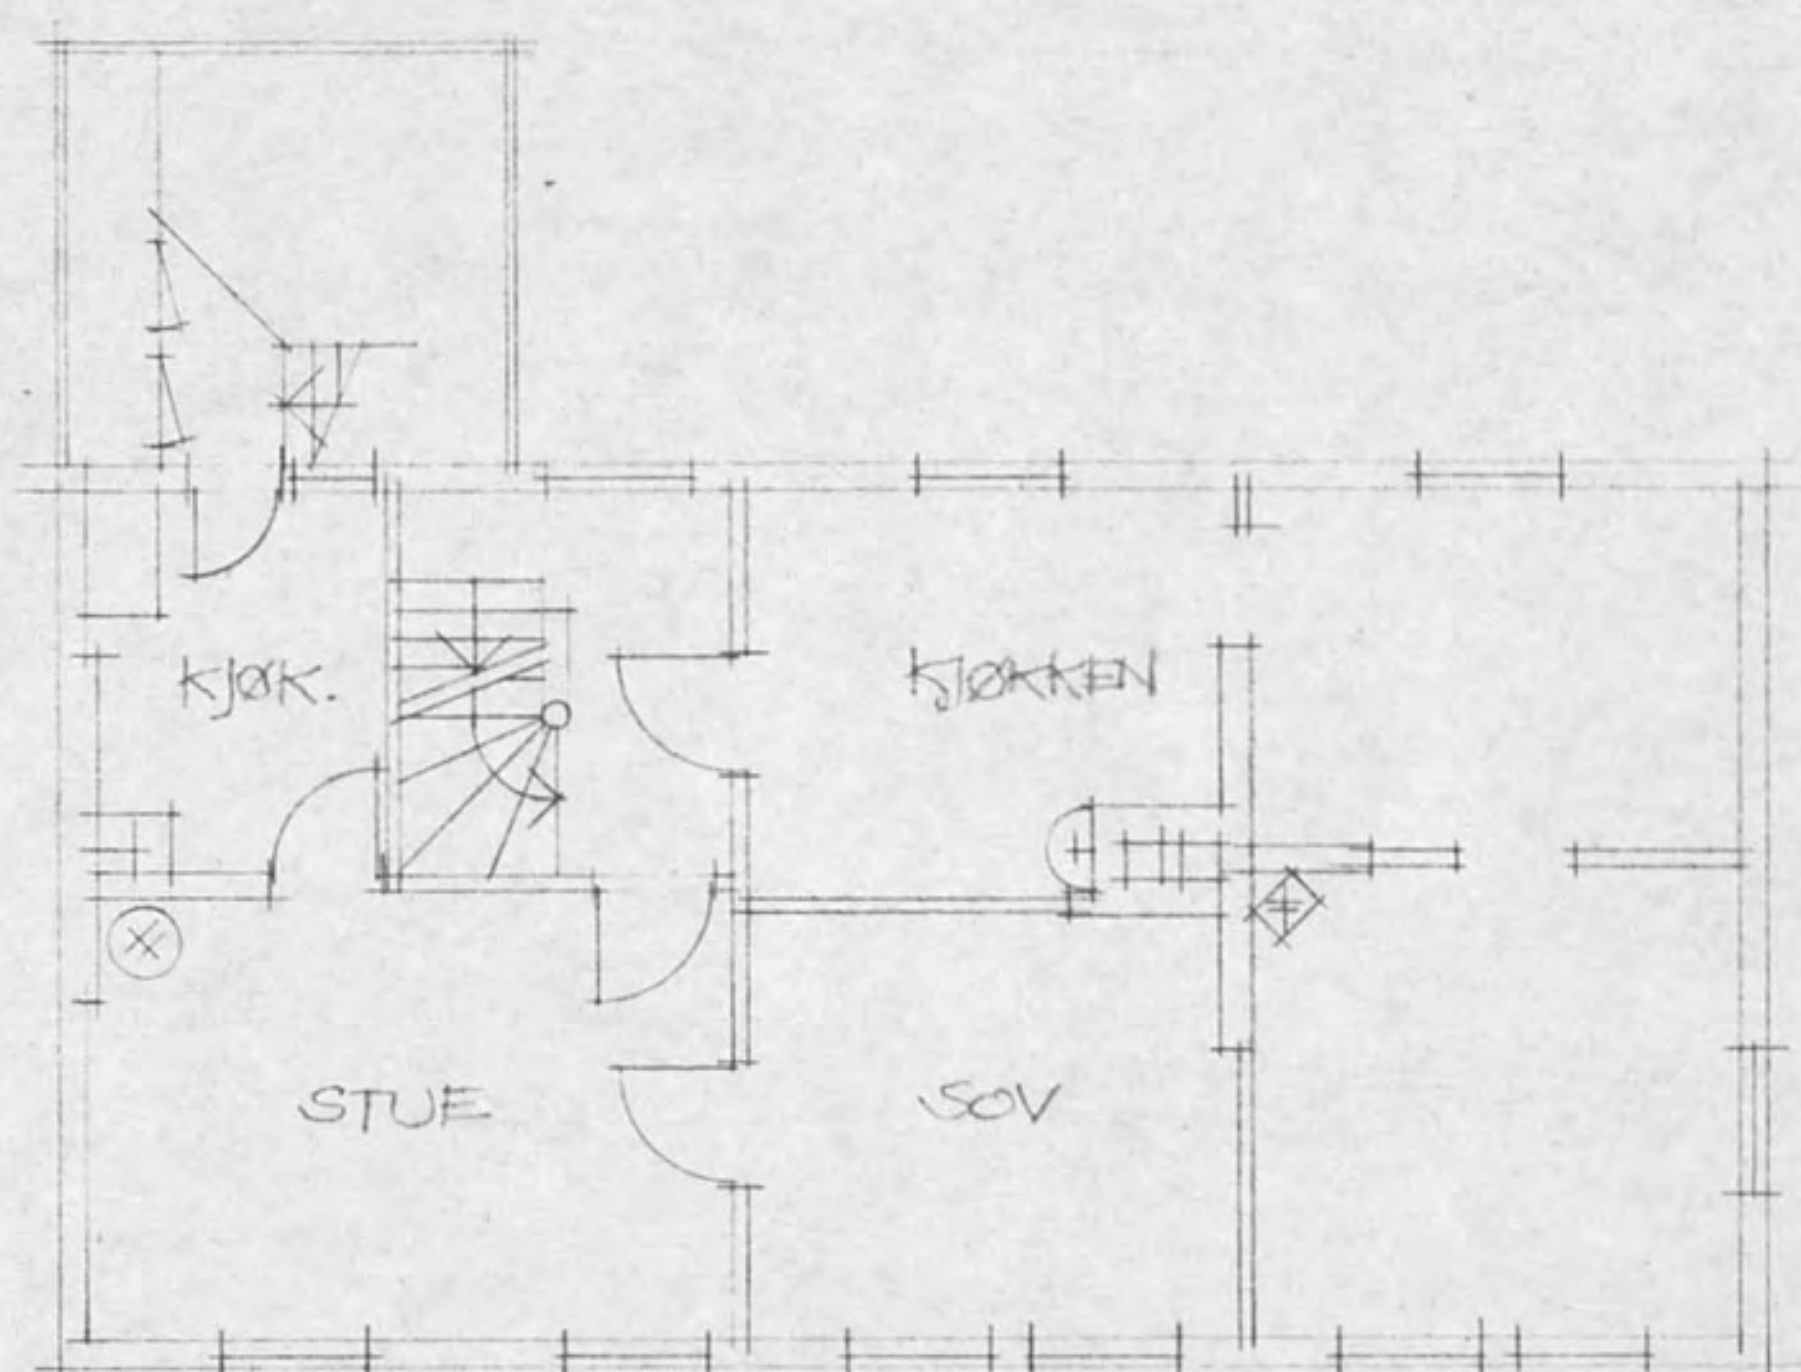
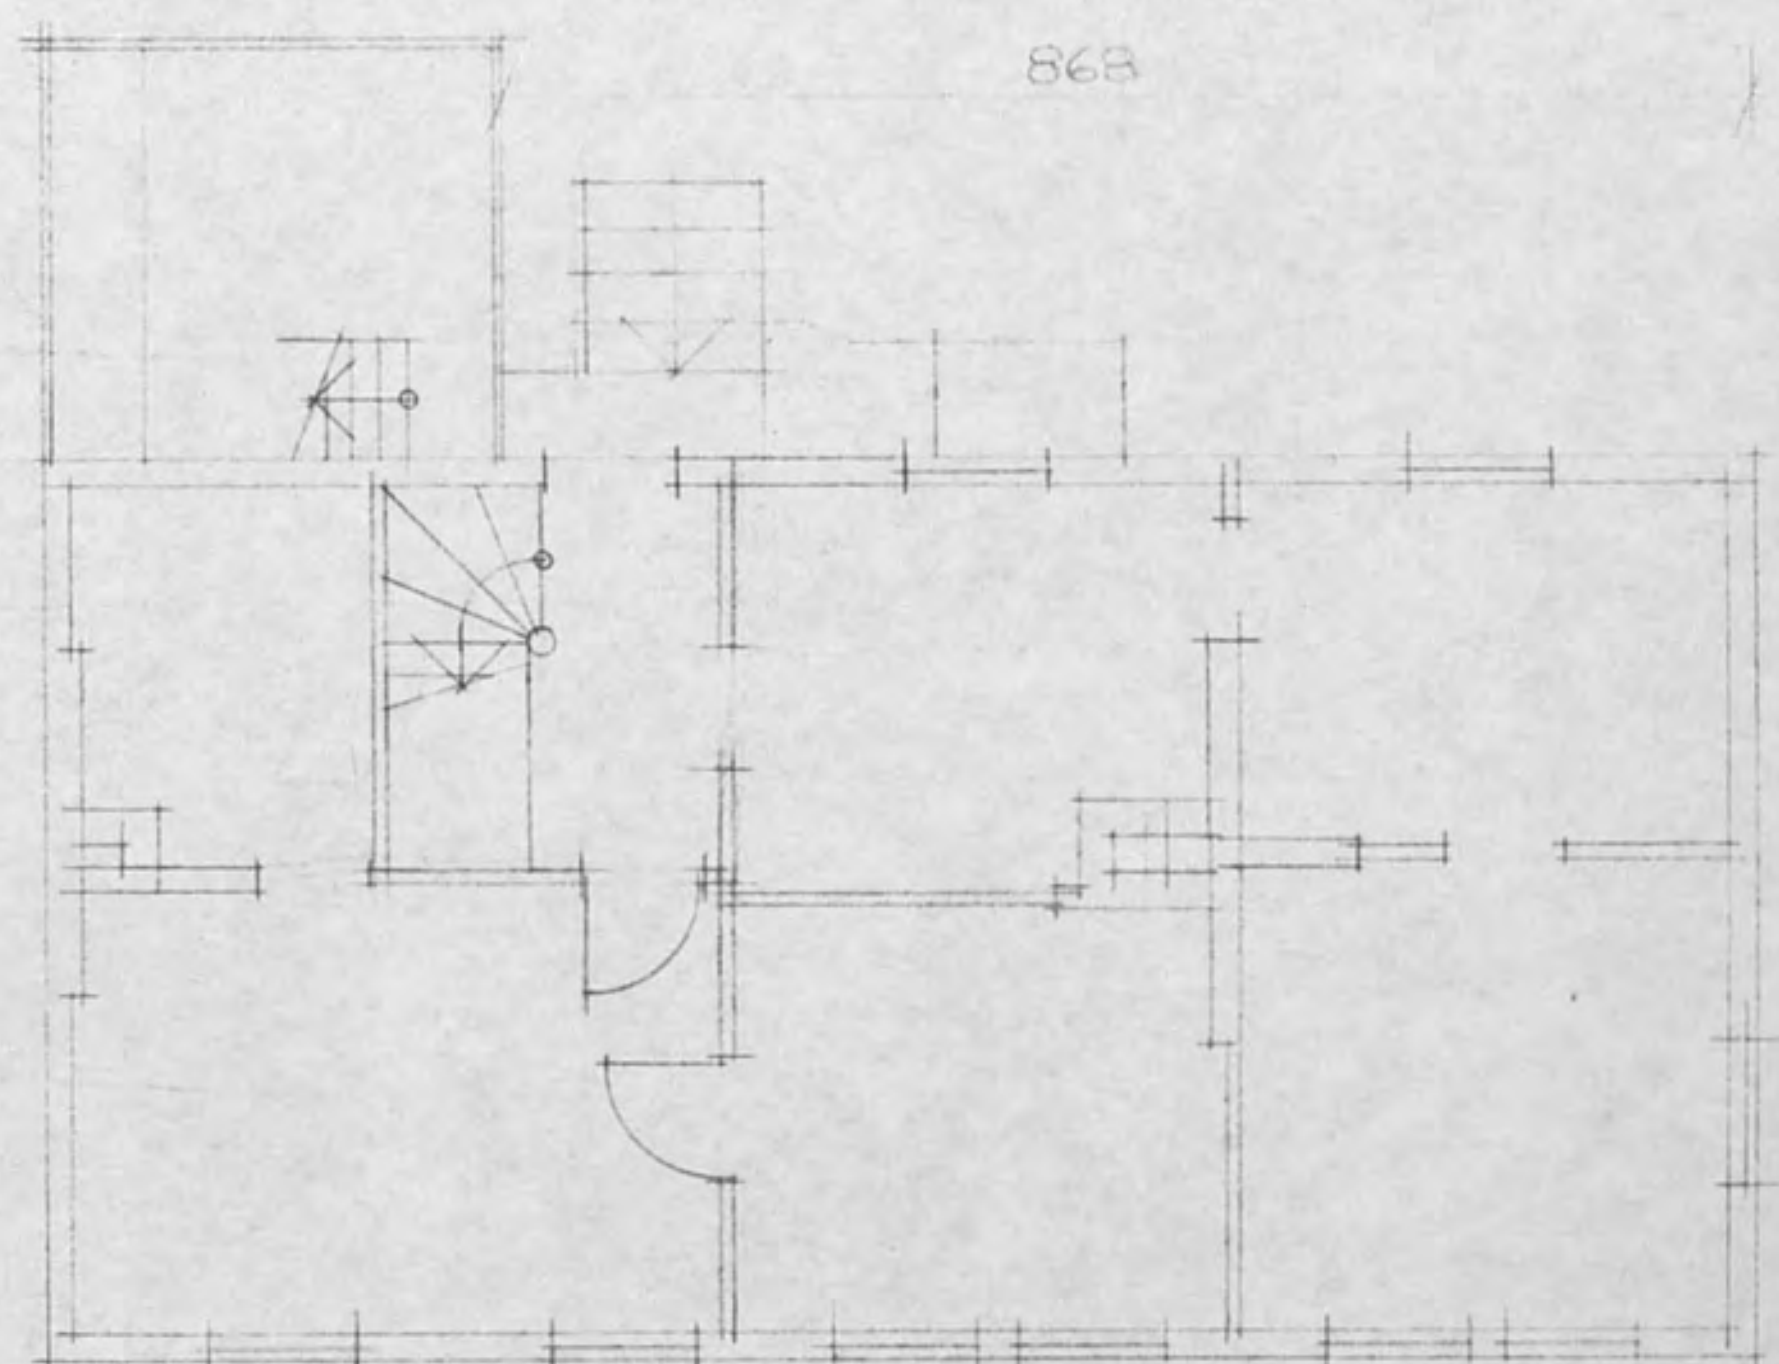
Vinduer: ~~xxxxx~~/enkle , nykittet.
Utetthet, råte: Skjevhet, utetthet.

Grunnsetninger, store skjevheter i grunnmur og laft.
Skjevt golv, fall fra pipe.
Lekkasje ved defekt takvindu. Råte?

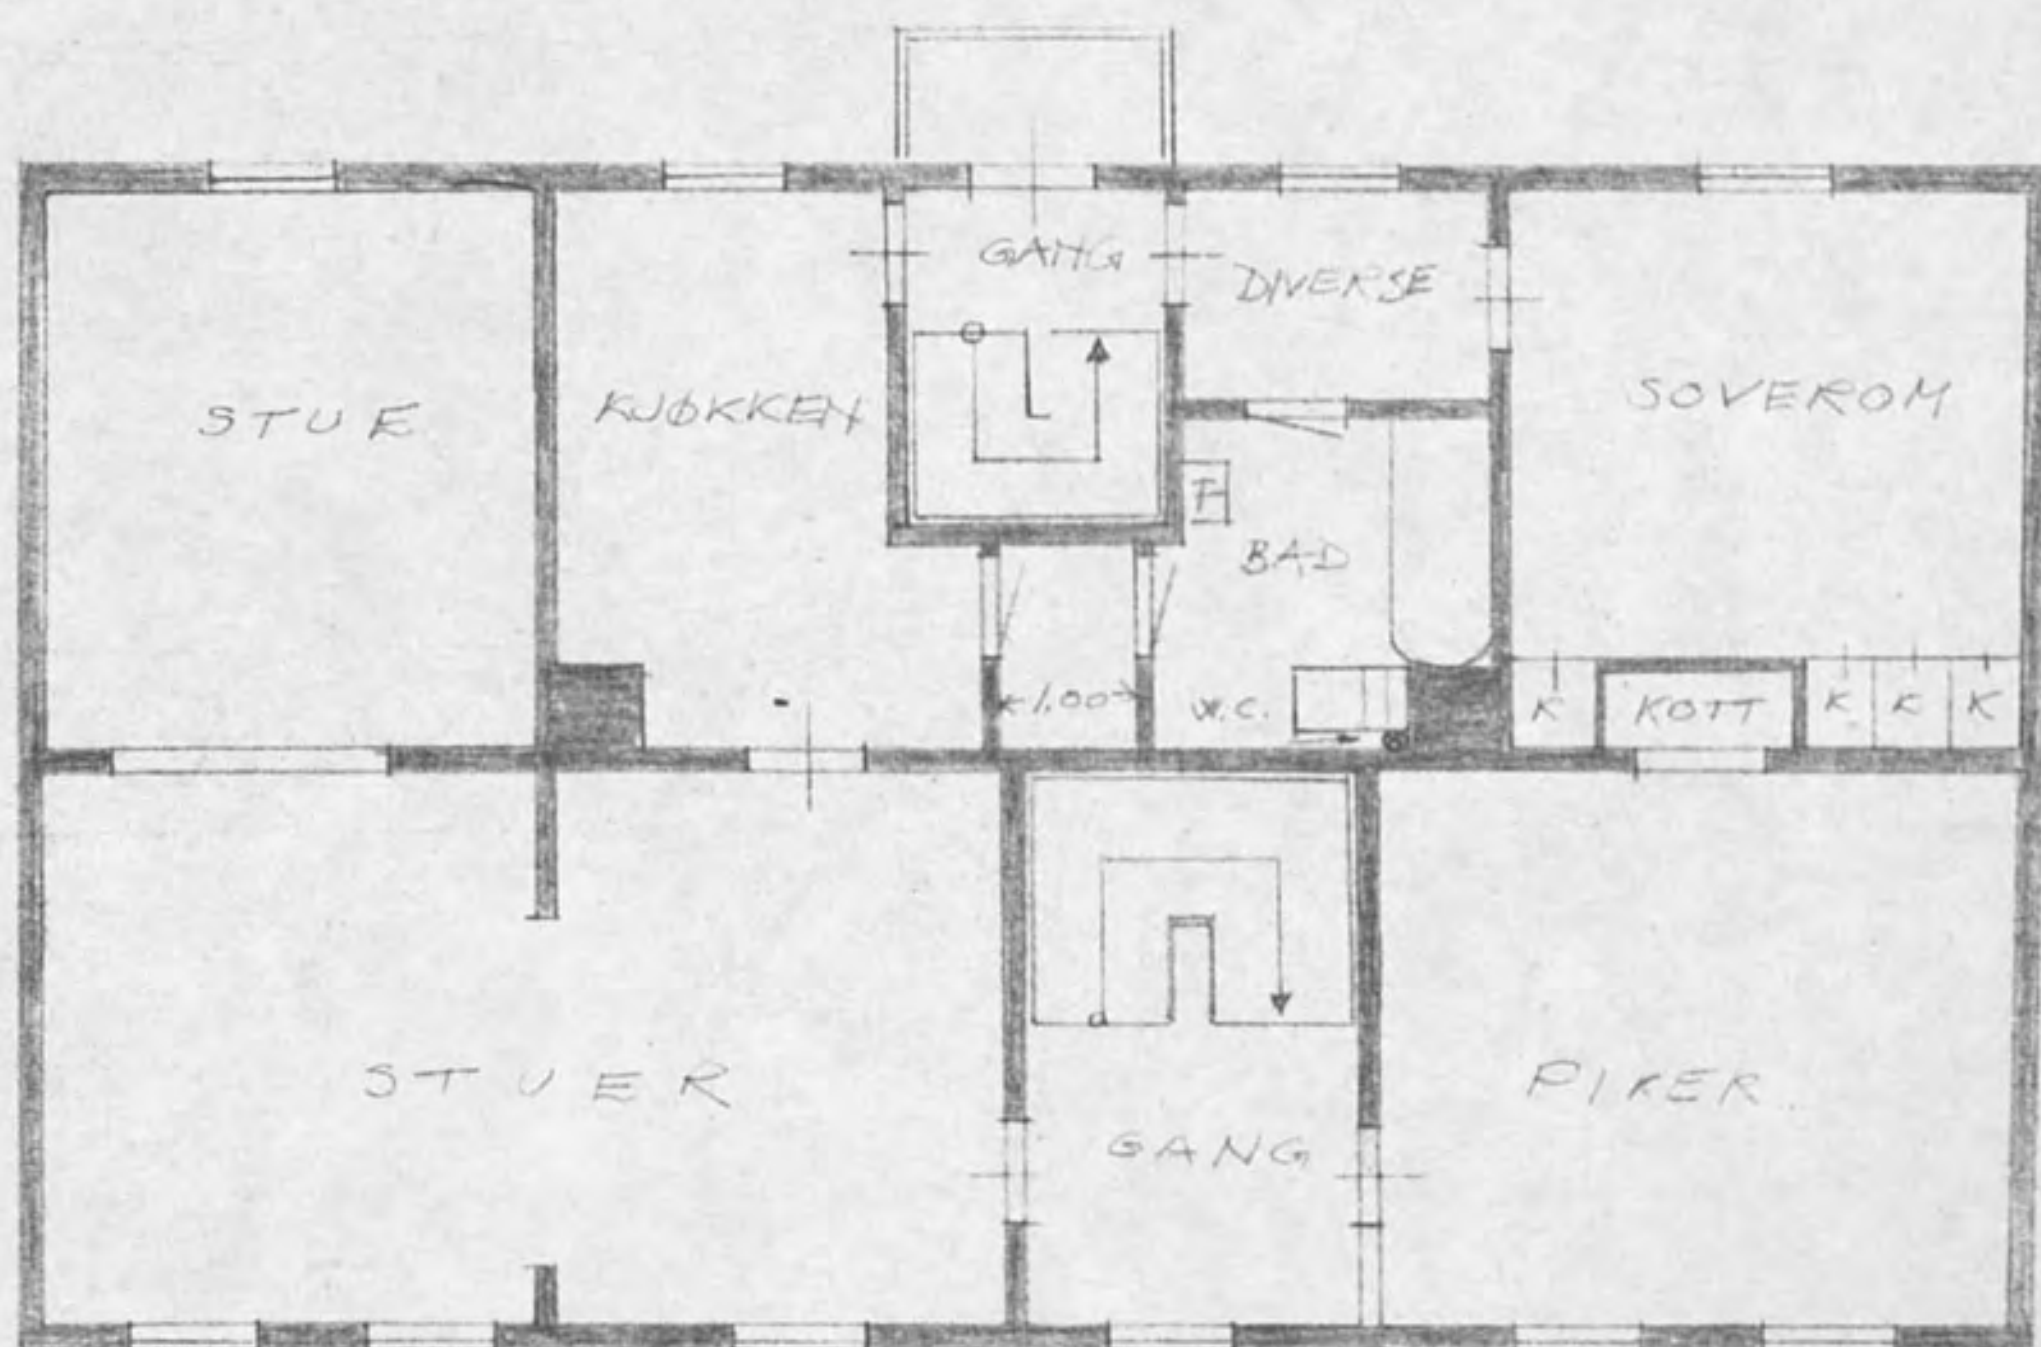
Vinduer: doble/enkle Delvis doble, resten i dårlig forfatning.
Utetthet, råte:

Leieboer klager over dårlig vedlikehold.
Misnöye også registrert fra tidligere leieboer i bakgården.
